早稲田大学 オープンカレッジ 2019年05月18日

# 洪水とつきあう

人間・社会的視点から見た災害1【寄藤 昂】

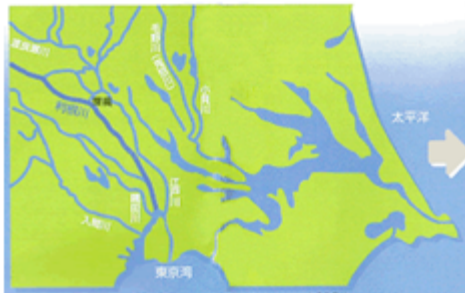
1000年前の利根川

江戸時代初期より以前の利根川や渡良瀬川は、現在の古利根川や中川、江戸川(当時は太日河)が流れる埼玉県東部の低地を蛇行しながら東京湾に注いでいた。

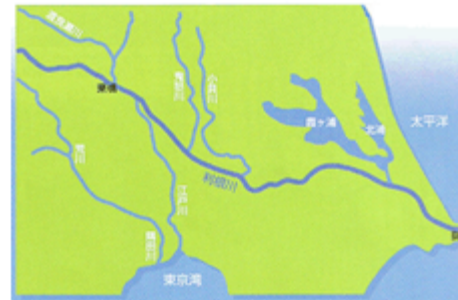
東遷が完成したときの利根川

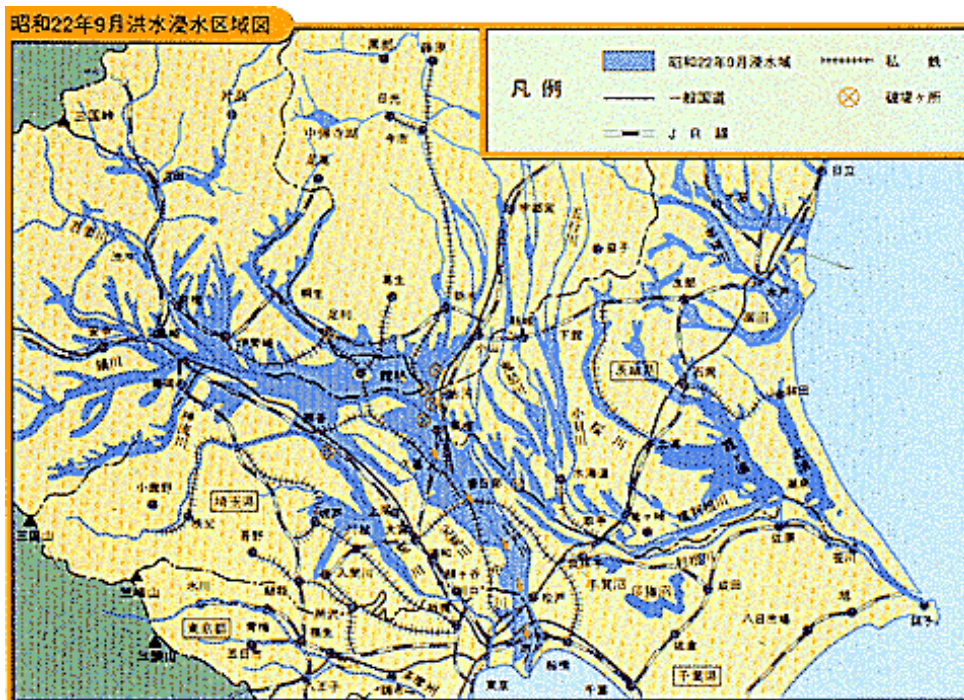
氾濫流は利根川の旧流路に沿って南下、中川右岸も決壊、東京都葛飾区・江戸川区・足立区を水没させ東京湾に達した。

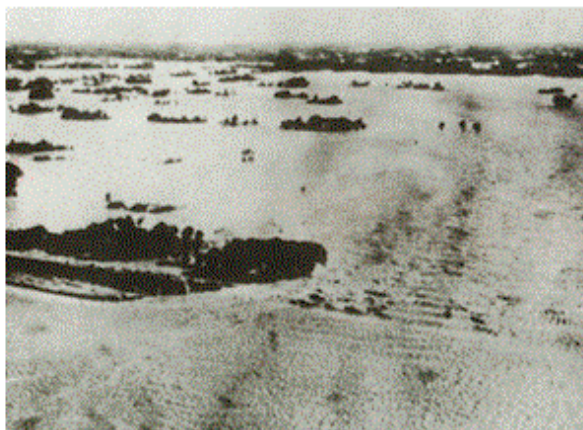
9月16日午前零時20分、埼玉県東村(大利根町/現:加須市)の利根川右岸堤防が決壊。濁流はいよいよ魔の手を広げ始めた(9月17日 栗橋町上空より)  
出典:「報道写真集 カスリーン台風」(1997年)  
埼玉新聞社出版局

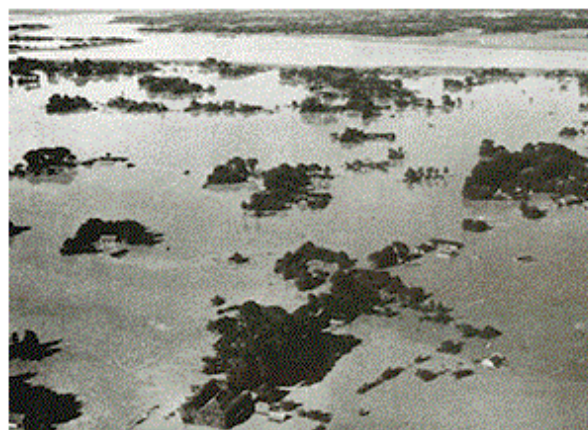
水魔は辺り一面を水の平原に変えた(9月17日 幸手町(幸手市)上空より)  
出典:「報道写真集 カスリーン台風」(1997年)  
埼玉新聞社出版局

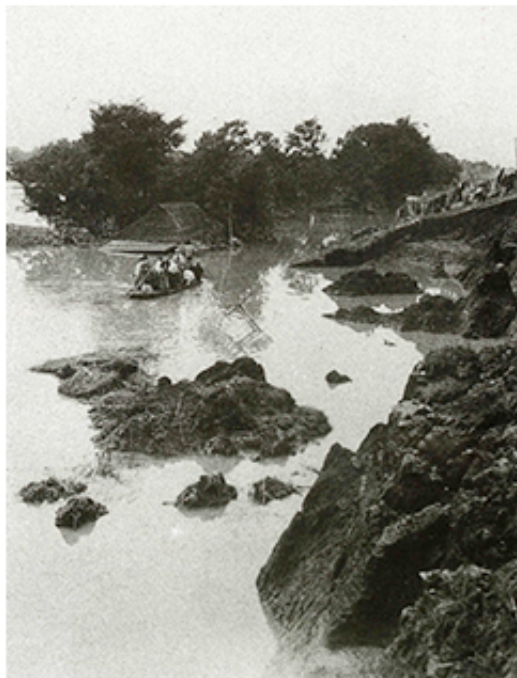
決壊より3日後の東村(大利根町)の決壊口付近  
出典:「報道写真集 カスリーン台風」(1997年)  
埼玉新聞局出版局

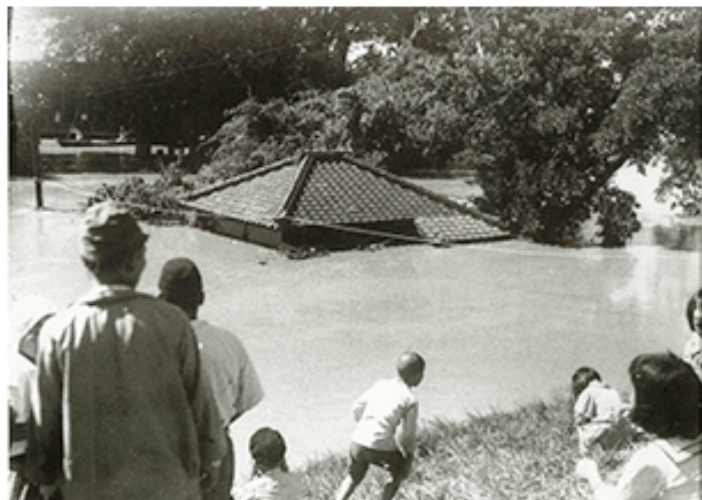
軒先まで水につかった川口市・善光寺境内の建物  
出典:「報道写真集 カスリーン台風」(1997年)  
埼玉新聞局出版局

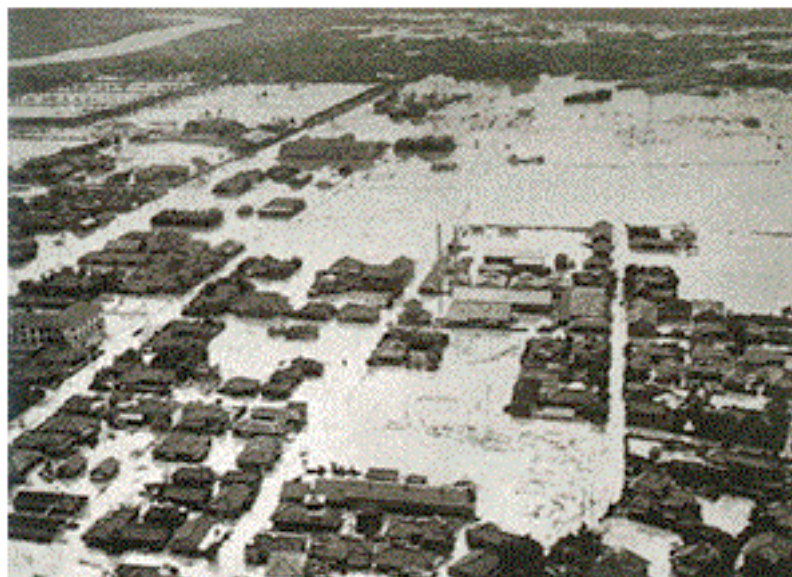
常磐線・亀有駅周辺の惨状(9月20日 葛飾区)

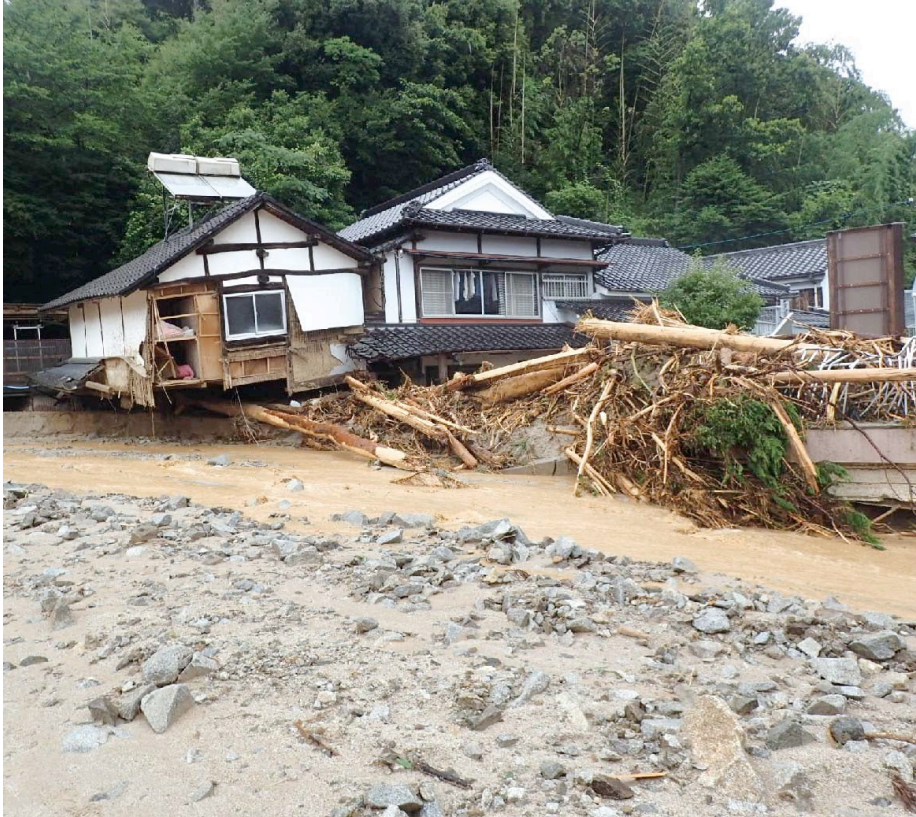
家屋被害と流木  
(朝倉市)  
出典：時事通信

被災地には大量の流木が見られ、河川に流れ込んだ総量はおよそ 20 万トン、36 万立方メートルにのぼると推定されている。表層崩れや強風でなぎ倒された杉などの木が他の木を巻き込んで崩落し、川を流れ下り、土砂とともに川の流れをせき止めて氾濫させた。住宅地に押し寄せた流木によって、水流だけの場合よりも破壊力が増し、家屋等に大きな被害をもたらした。

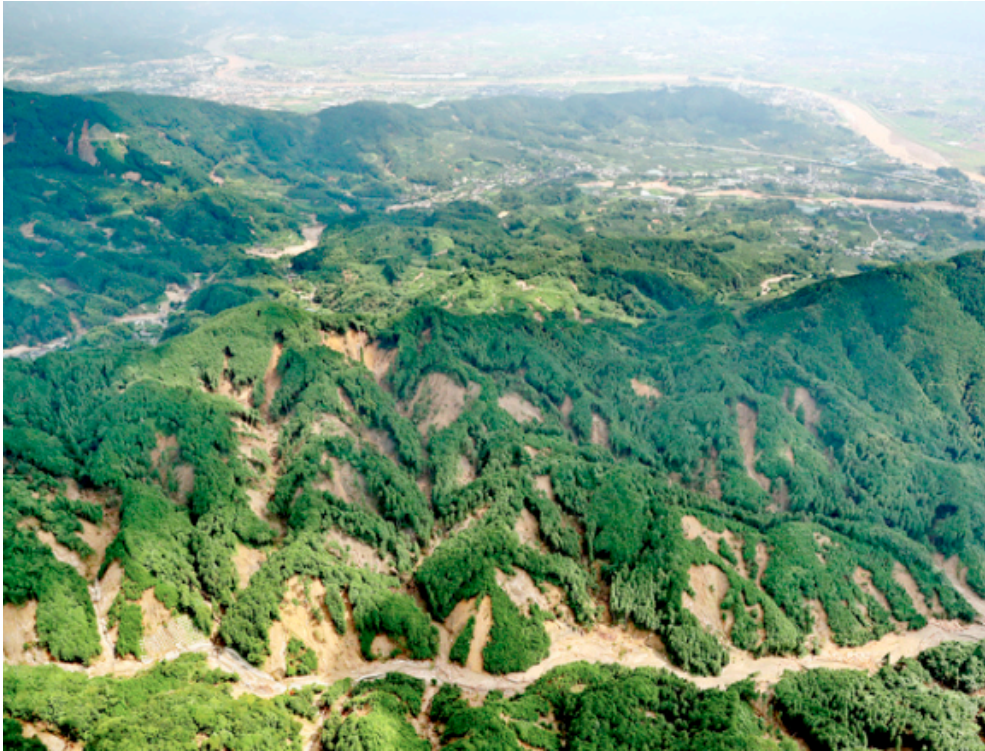
朝倉市奈良ヶ谷  
出典：朝日新聞

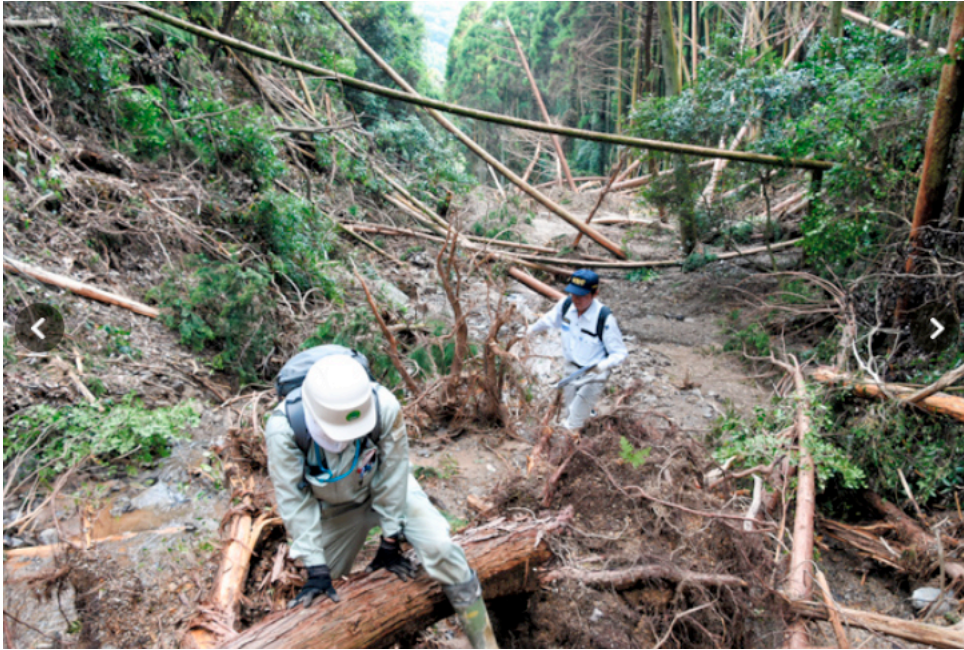
朝倉市奈良ヶ谷  
林野庁調査  
出典：朝日新聞

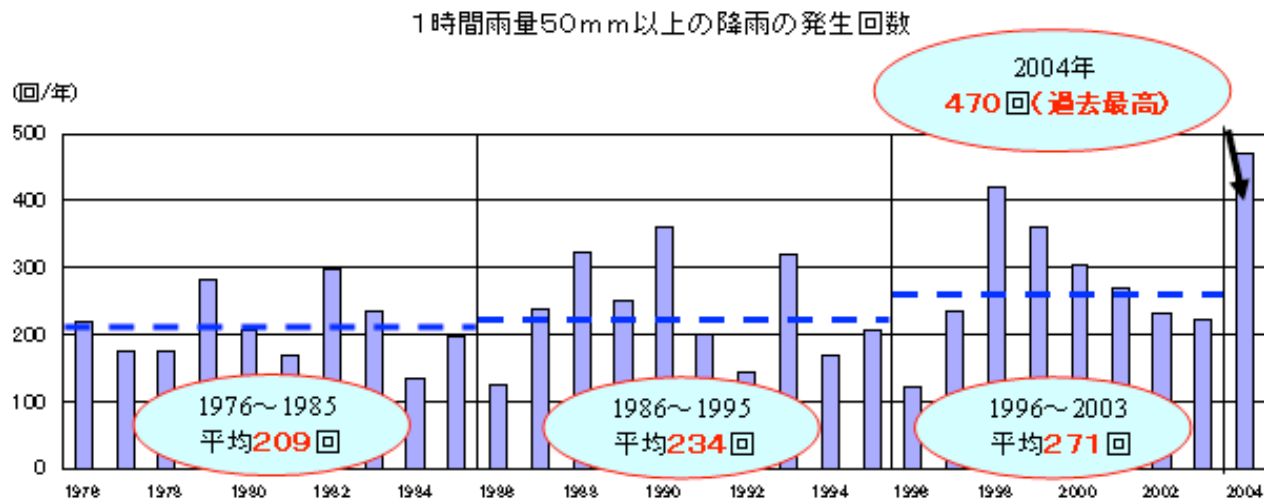
(1時間降水量の年間延べ発生回数 全国の約1,300地点のアメダスより)

■ 近年の、集中豪雨の増加・激化が大きく影響

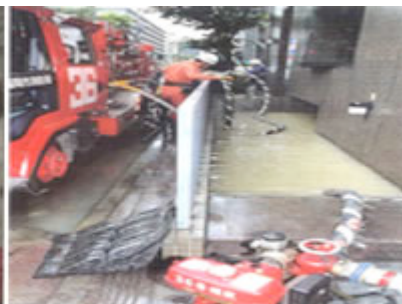
平成11年福岡市(死亡事故)
