早稲田大学 オープンカレッジ 2019年06月01日

地図が教えてくれること

人間・社会的視点から見た災害3【寄藤 昂】

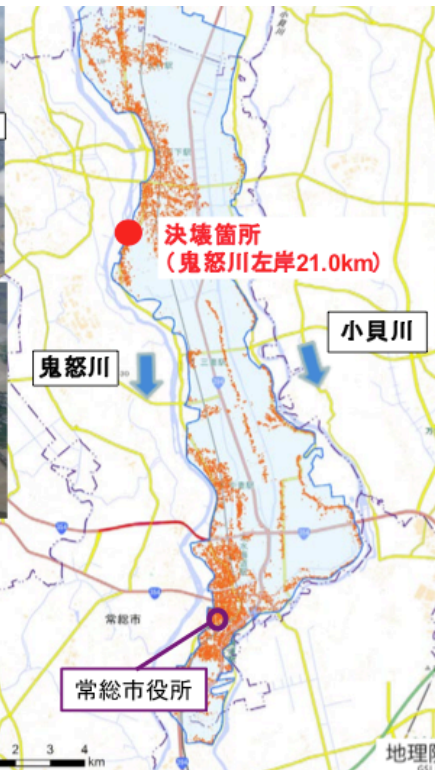
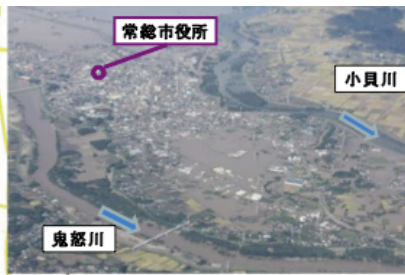
常総市役所から撮影 (撮影日: 9/11)

- : 氾濫域の最大総浸水面積 (40km²)
国土地理院公表資料
- : 決壊箇所
鬼怒川左岸21.0km
- : 浸水範囲内の建築物

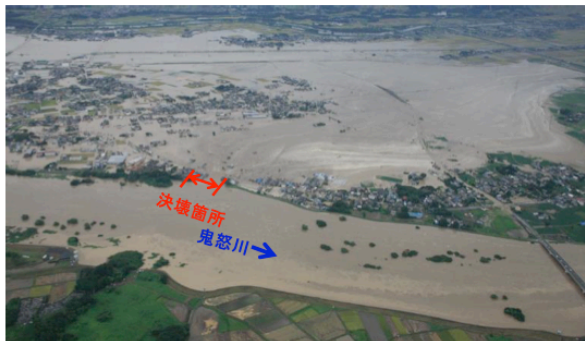
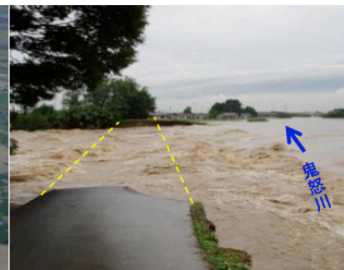
被災状況(拡大写真)

被災状況(全景写真)

- 平成27年9月10日 12時50分 堤防決壊
- 決壊幅 約200m

2015年9月10日 06:00 利根川合流点から25kmの若宮戸で「溢水」。

同日 11:42 利根川合流点から21kmの三坂町地先で「溢水」、さらに

12:50 「堤防決壊」に至った。

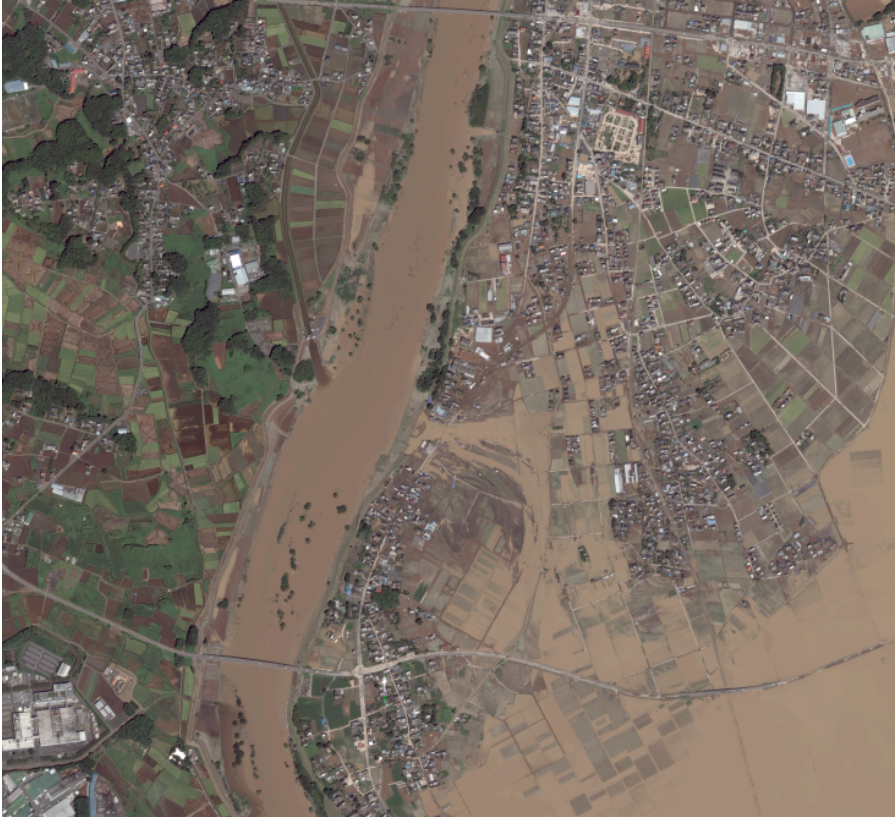
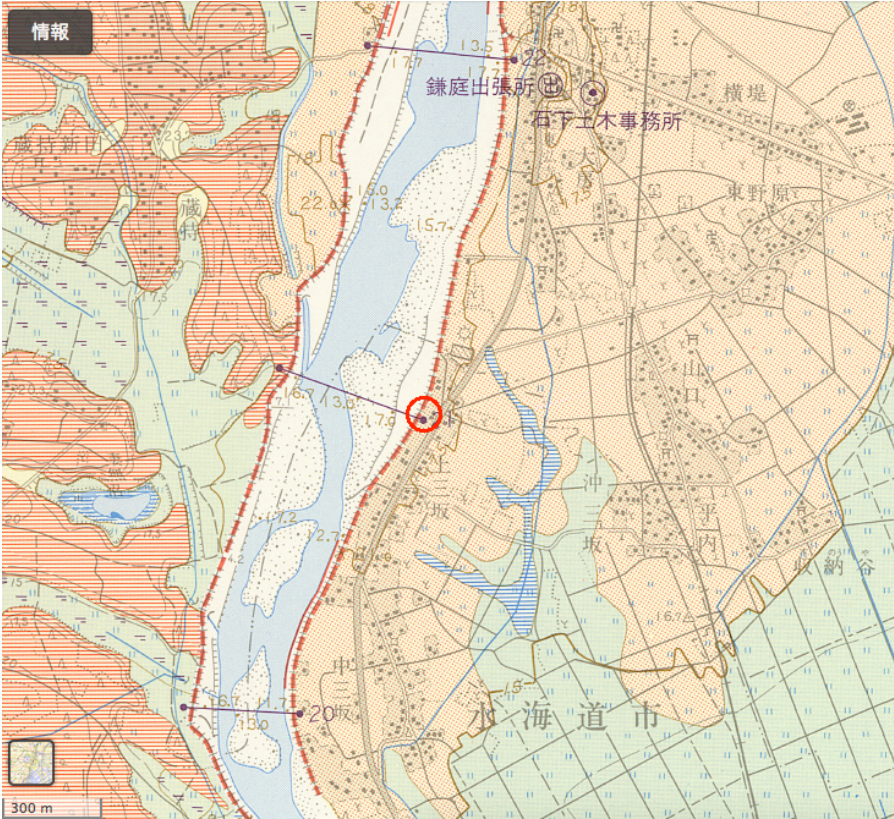
以下に二つの図を示す。空中写真は、破堤直後の常総市付近である。地図は同じ場所で、破堤箇所に○印をつけたものである。

氾濫した水の拡がりか、地図上の薄緑色の「谷底平野」*¹ とほぼ一致すること、特に青い横縞で描かれた「旧河道」*² の位置で強く流れた様子を示していることが判る。

この地図は国土交通省国土地理院という国の機関が作成・公開している「治水地形分類図」である。

図で判るように、治水地形分類図は "溢れてしまった" 後の洪水の動きを予測するのに役立つ情報を伝えている。

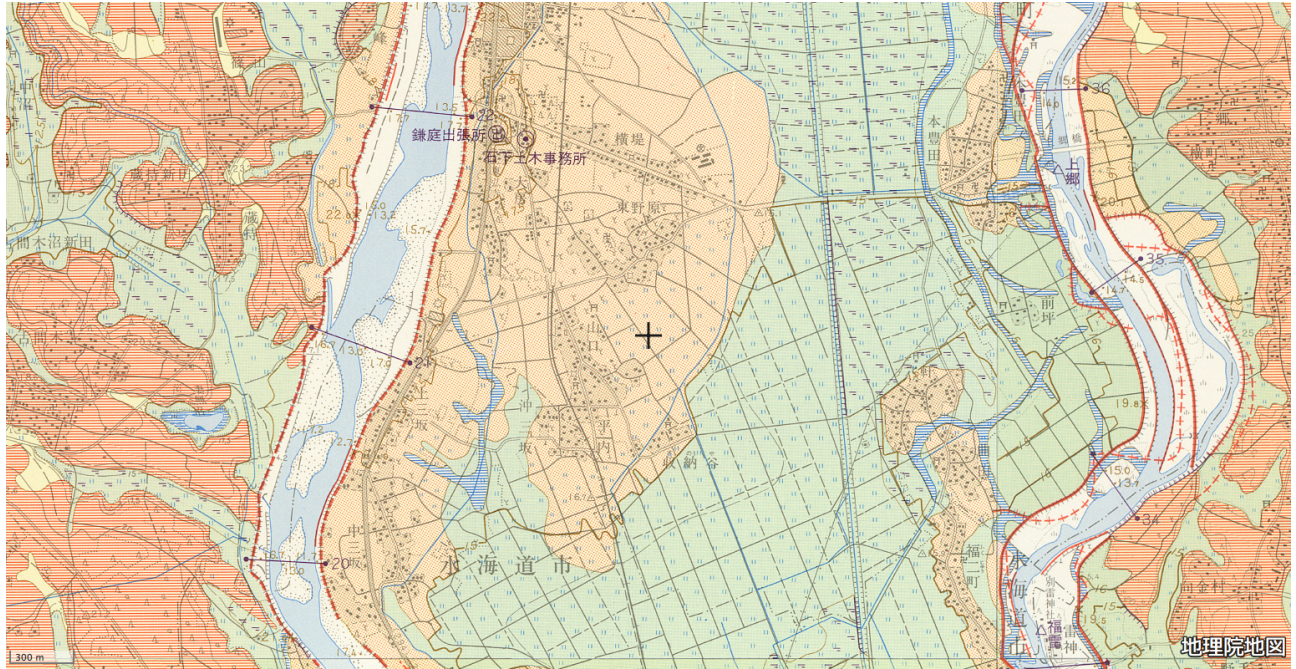
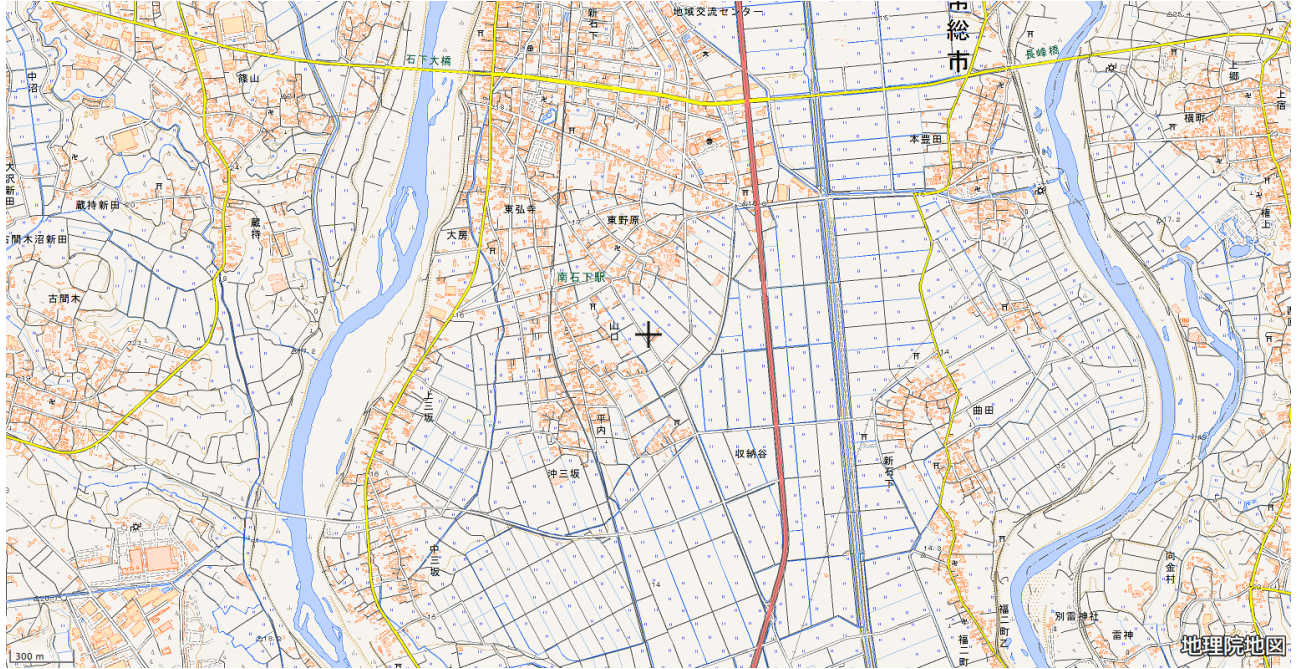
前出の「治水地形分類図」と現行の「地形図」、さらに明治38～40年測図、昭和4年修正測図の「旧版地形図」、そして常総市が作成・公開している「洪水ハザードマップ」（一部分）を以下に示す。

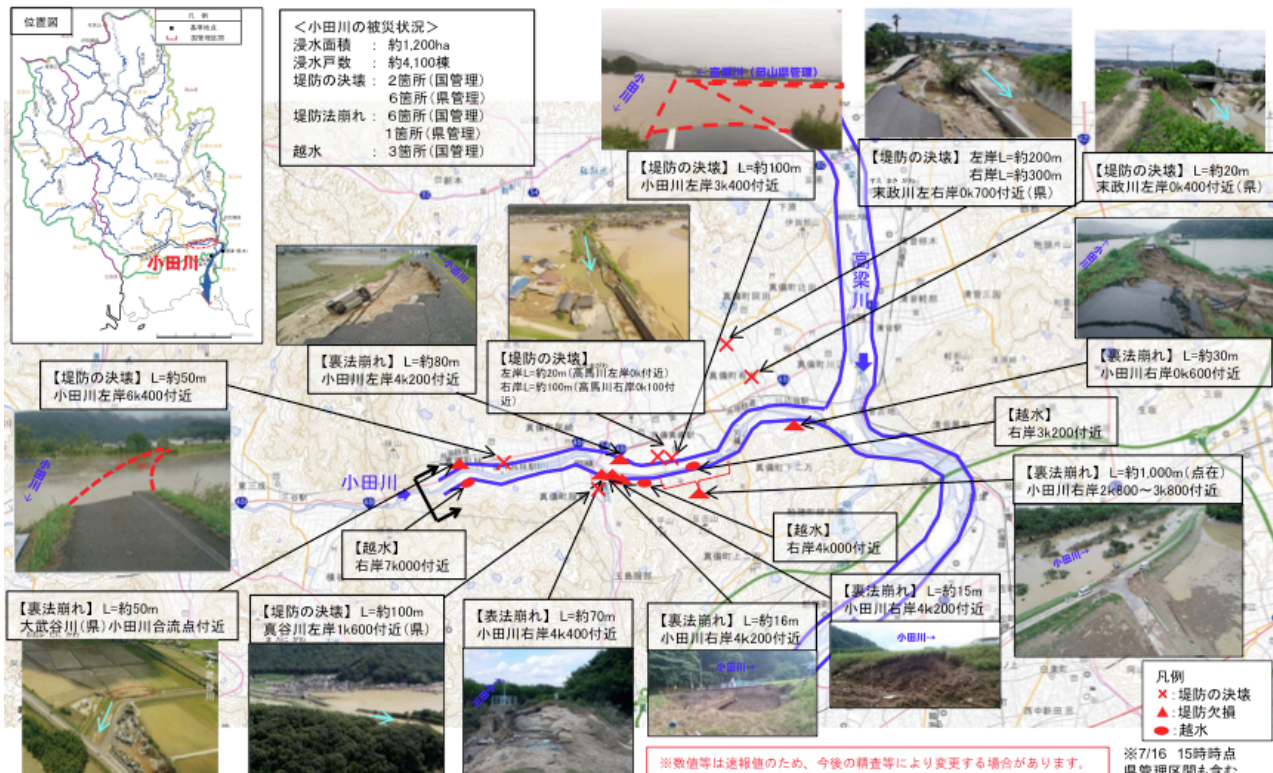
倉敷市真備町では高梁川水系小田川及びその支流である県管理河川の、8か所で堤防決壊し、7か所で一部損壊・損傷、約1,200ヘクタールが3日間にわたり水没、5,700棟超の住家が全壊・大規模半壊・半壊するなど大規模な洪水被害が発生し、市全体で59名（うち災害関連死7名）もの人命が失われる事態となった。

特に、末政川と高馬川の間に位置し、浸水深が深い有井地区、やた地区で死者が多く発生。

年齢別では、70代以上が約80%と、後期高齢者に著しく集中。空中写真から判読の流出家屋は7箇所のみであり、真備地区での犠牲者のほとんどが、非流出家屋の屋内で遭難した可能性があった。

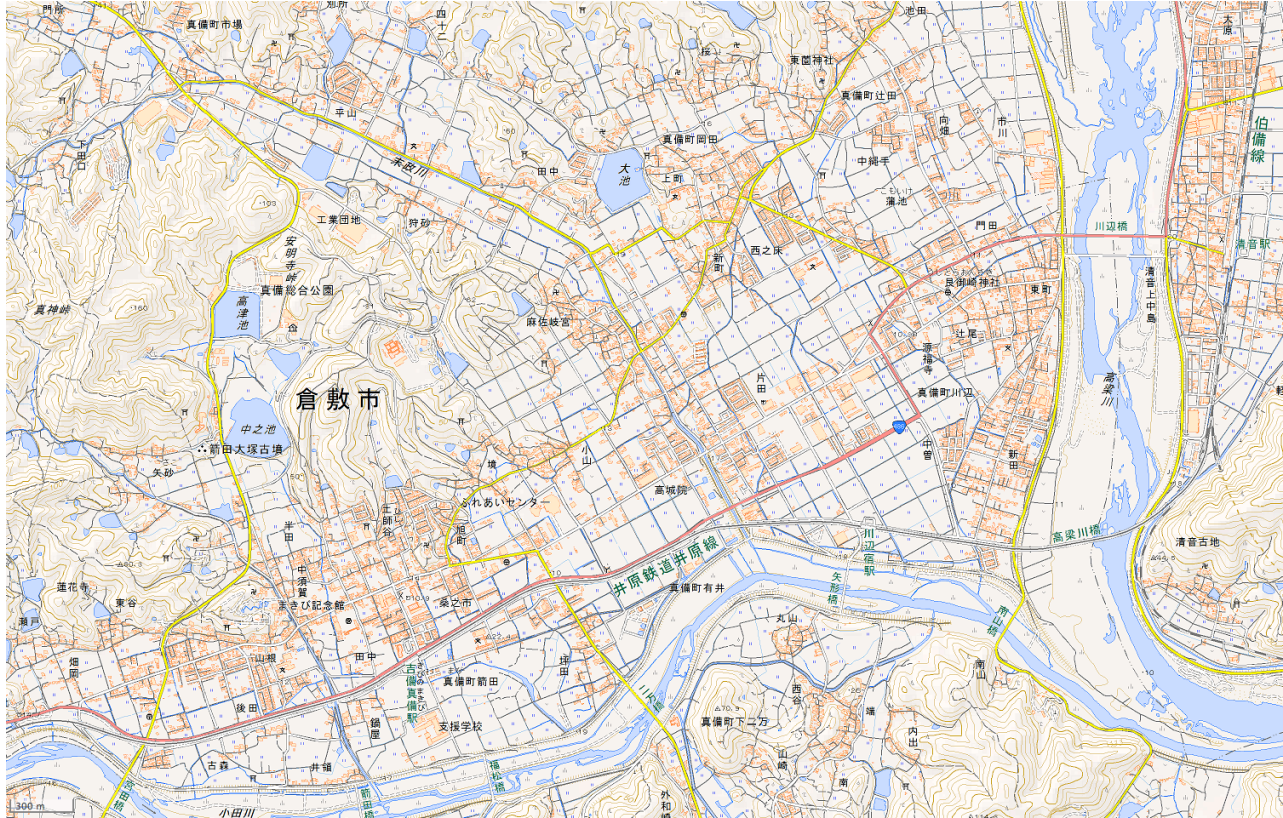
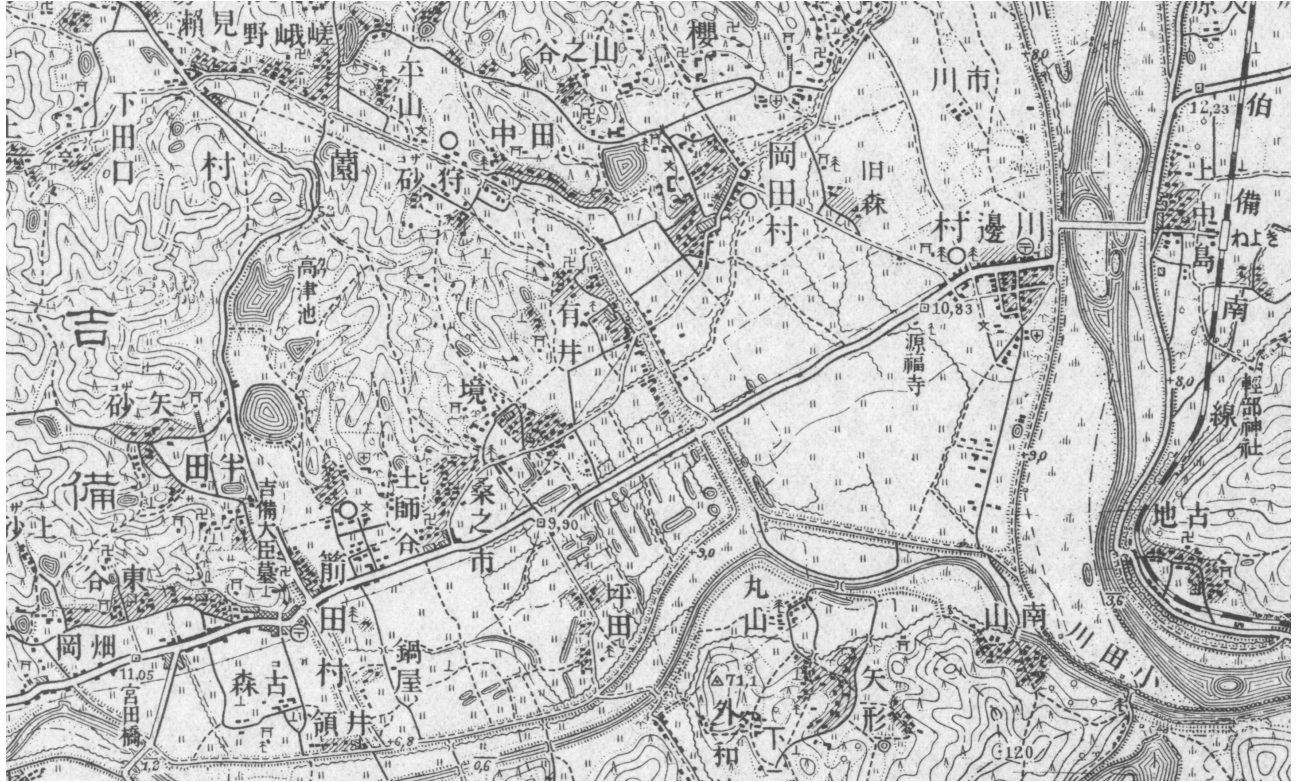
改めて、前出の「治水地形分類図」と現行の「地形図」、さらに明治 38～40 年測図、昭和 4 年修正測図の「旧版地形図」、そして倉敷市が作成・公開している「洪水ハザードマップ」（一部分）と国土地理院が作成した浸水状況（推定）図を以下に示す。
