中国の甘肅省・甘南藏族自治州の洪水および大規模な土石流

2010年08月09日

中国の甘肅省・甘南藏族自治州の舟曲県で、洪水および大規模な土石流のために多数の死者・行方不明者が出ている。

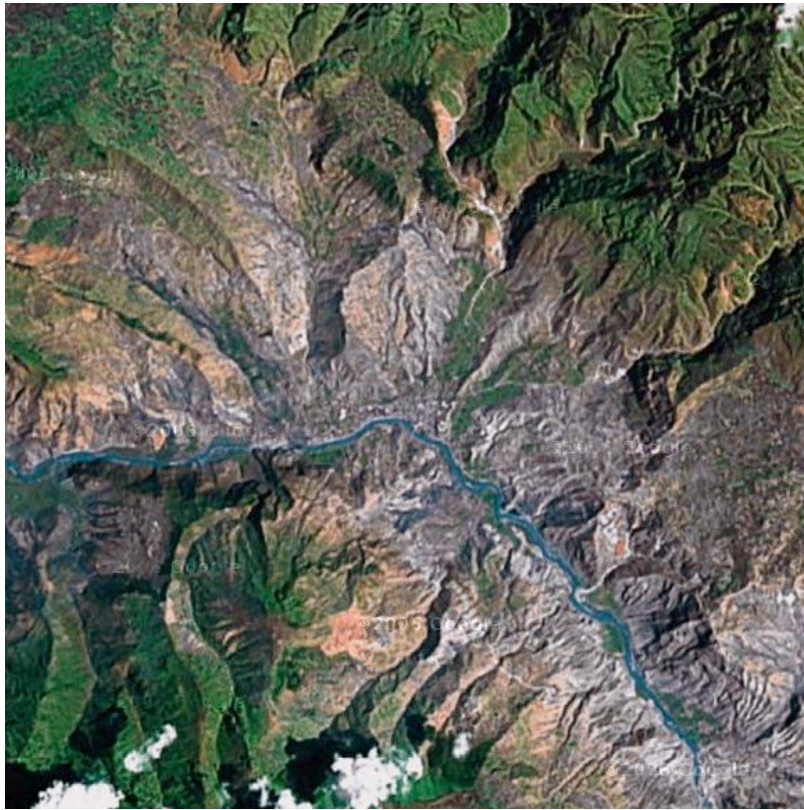
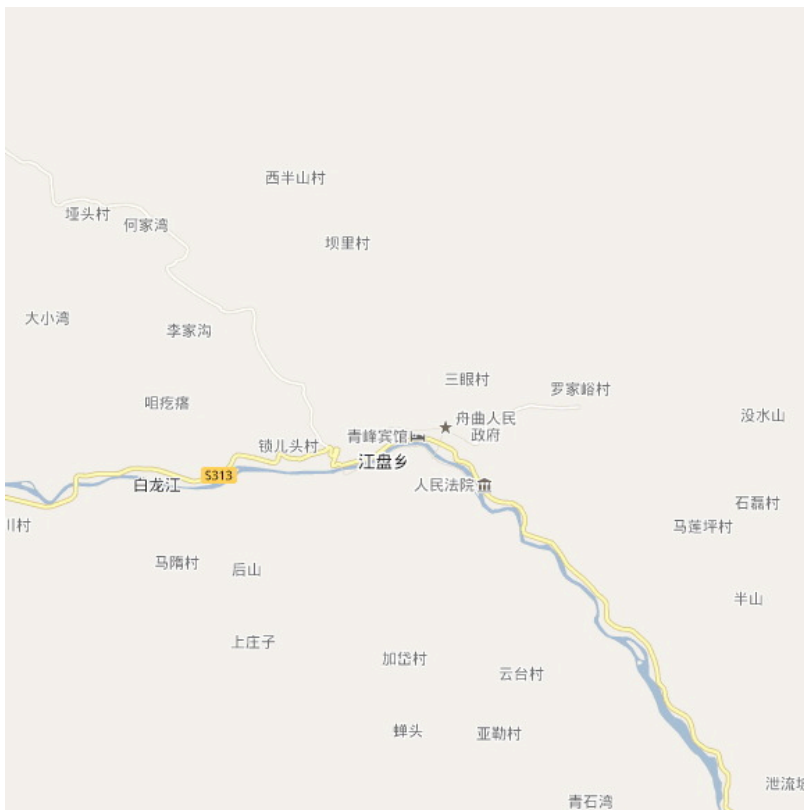
出典：GoogleMap

現地の地図(略図)と衛星画像を示す。東西方向に深い溪谷を作って流れるのが白竜江で、土石流はおそらく北側から流下し、舟曲県の中心市街地を破壊して白竜江に達したのではないかとと思われる。

衛星画像を見ると、市街地北側の南向き斜面には、以前に崩落したと思われる多数の痕跡が明らかに認められる。

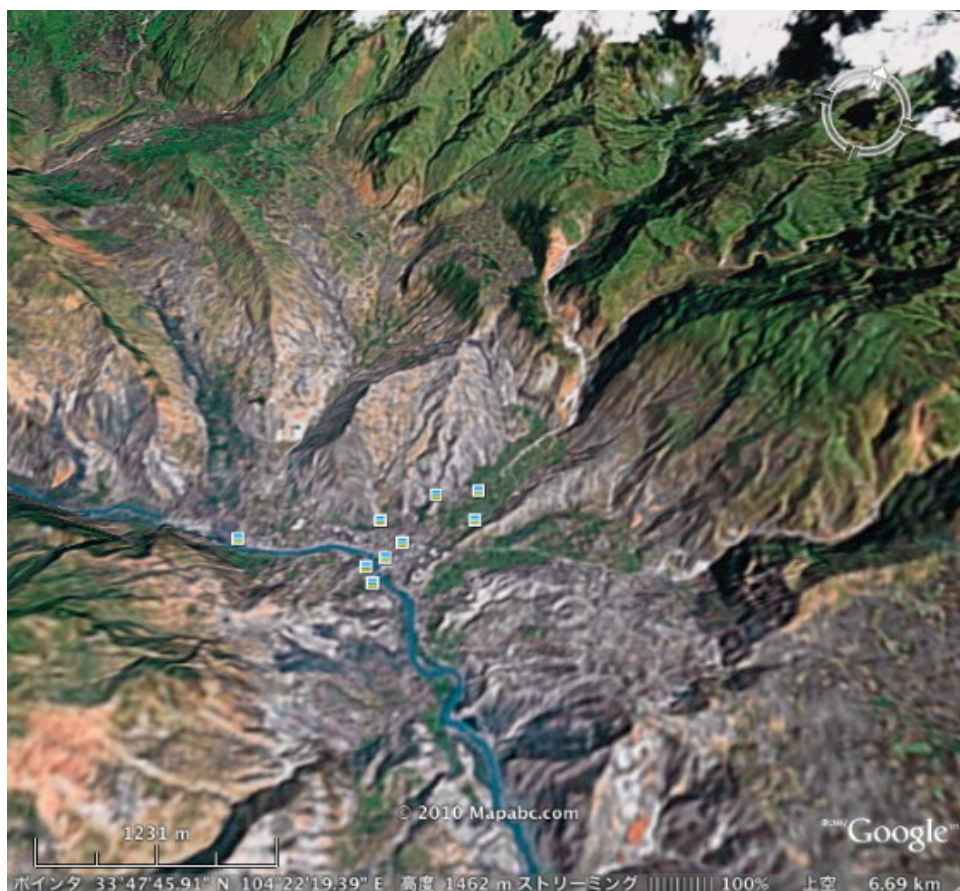
最初の図は南南東から北北西に見る視点で垂直からやや傾けたもの。

図の中心付近の右上から左下に走る2本の帯状の緑の部分が、農地と市街地が展開してこの地域の中心となる「谷底平野」であり、点在する■は主要な公共機関を示している。

今回の土石流は、まさにこの2つの緑のベルトを直撃したことが、前の記事で紹介したBBCが伝える画像で明らかである。

二つの谷底平野を仕切る形で、低い尾根状の微高地が白竜江の流路の近くまで延びているが、それを逆に右上方向に辿った先の急斜面は明らかに凹斜面を成していて、崩落の危険がかなり高かったことが見てとれる。

また上側の平野部では、この微高地とさらに左上から下ってくる丘陵の尾根線とが白竜江の流路の近くでV字状に接近して小さな「狭窄部」を形成している。そのために、右上方向から流下した土石流が堰き止められて湛水し、被害をさらに大きくしていると考えられる。

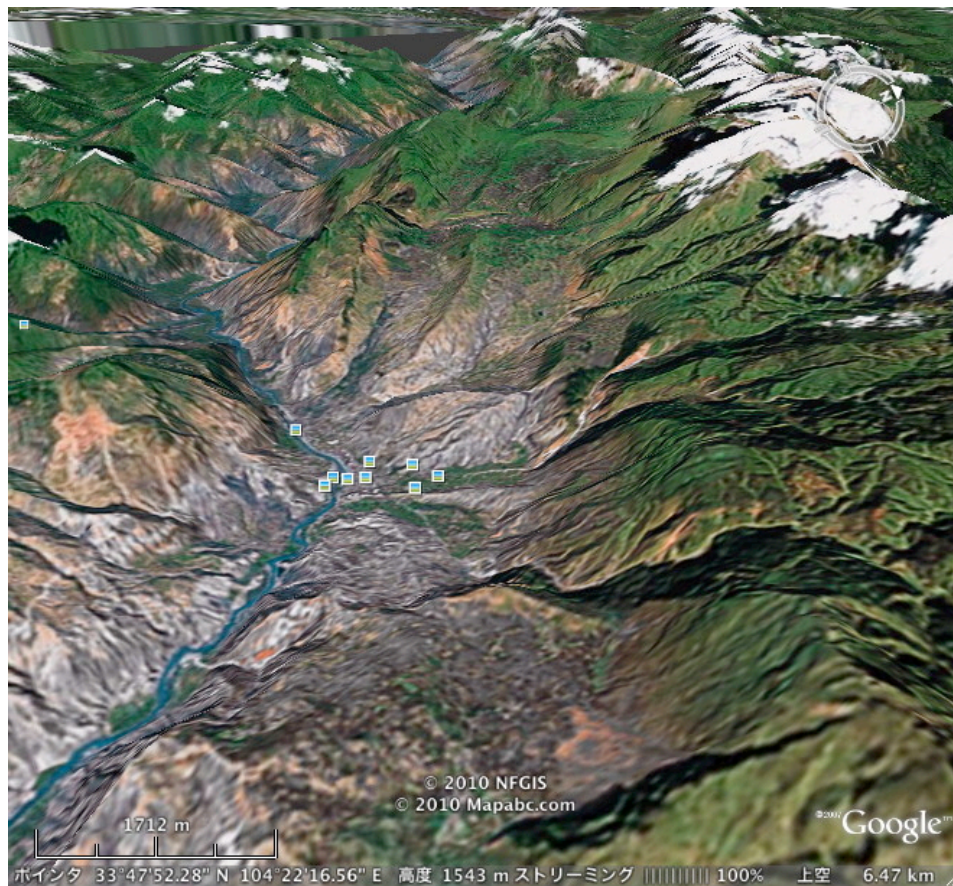
第二の図は、さらに回転させて、ほぼ東--西の方向にかなり低い仰角に設定したもの。

山地部分の谷の殆どが「北--南」の方向に走っているのに対して、ここではそれらを直角に切る形で白竜江の流れる深い谷が「西--東」（図ではタテ方向）に走っている。

ここで注目したいのは、図の中央やや右寄りに縦に走る地形の不連続線である。図の下半で

は切り立った崖線を形成し、上半では傾斜の変換点となる。しかも図の中央やや上ではこの線に沿う形で未だ若い谷が形成されている。この画像から判読する限り、この不連続線は「断層」の存在を示し、白竜江の溪谷自体が「断層線谷」ではないかと考えられるのである。

このような地形では、主要河川（＝白竜江）の通常の水位が土地よりかなり低くても、後方の山地から流下する支流の水や湧水に恵まれ、一定規模の平地さえあれば農業開発は容易である。その一方で、常に潜在的な「崩落―土石流発生」の危険にもさらされているのである。
