早稲田大学 オープンカレッジ 2024年10月26日

善福寺川はなぜ溢れるのか？

～東京の小河川を考える1～

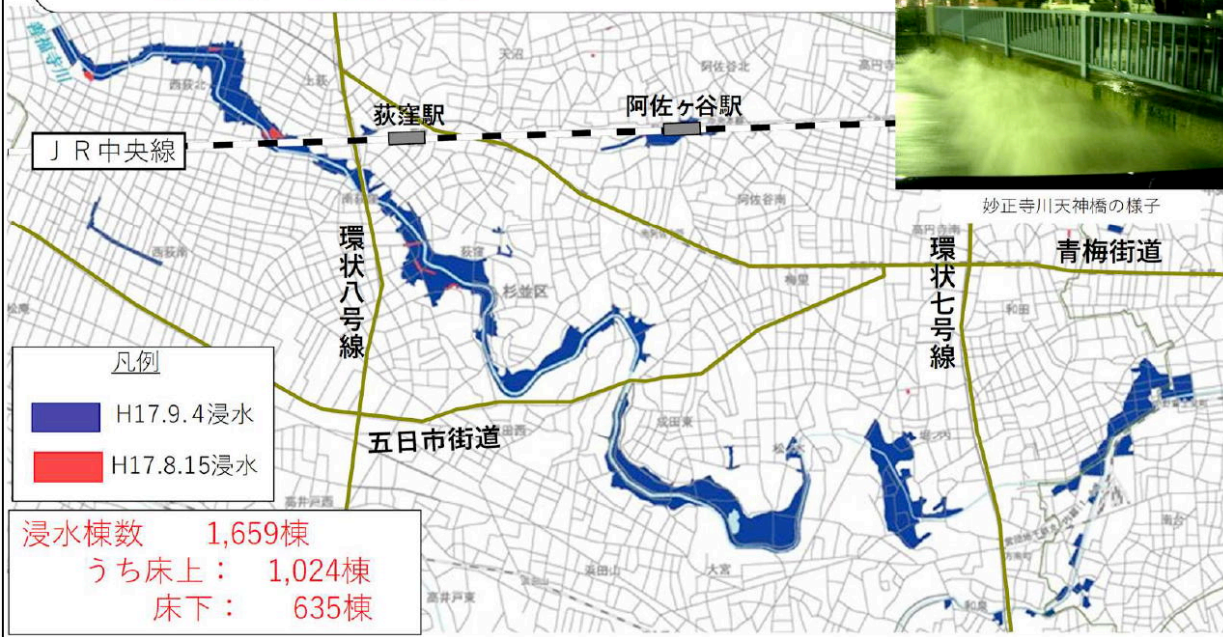
■平成17年9月の豪雨

妙正寺川、善福寺川上流部を中心に、9月4日夕方から5日未明にかけて時間最大100mm以上の激しい雨が降り、杉並区、中野区、新宿区で浸水家屋3,000戸以上の甚大な被害が発生。

- ・総雨量 : 263mm (下井草観測所・杉並区)
- ・時間最大雨量 : 112mm/h (下井草観測所・杉並区)

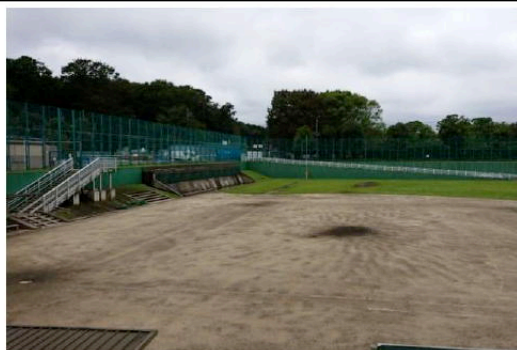
調節池全景

施設形式 掘込式
敷地面積(m²) 22,000m²
貯留量(m³) 48,000m³
平常時は和田堀公園野球場（杉並区）

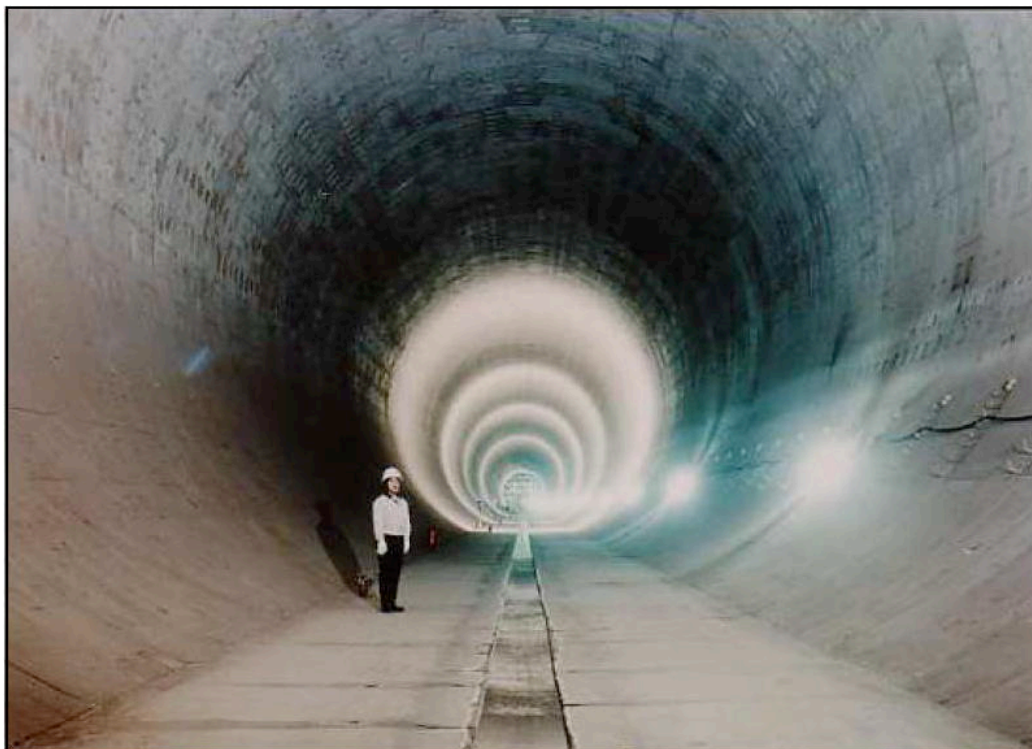
神田川・環状七号線地下調節池

当初の図には無いが、神田川、善福寺川、妙正寺川の3川に接続する共用の「環状七号線地下調整池」が最大規模である。

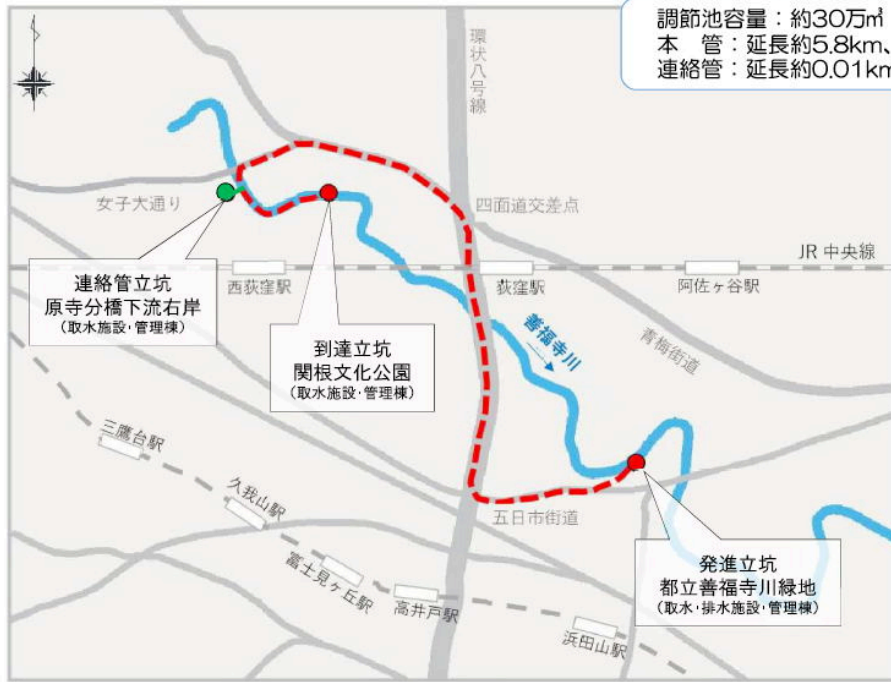
平面図

- 都立善福寺川緑地から杉並区立関根文化公園を結ぶ地下トンネル式調節池
- 洪水を貯留するトンネル、3箇所の取水施設、維持管理を行う管理棟などで構成

調節池容量：約30万 m^3
 本管：延長約5.8km、内径 ϕ 9.0m、内径 ϕ 7.5m
 連絡管：延長約0.01km、内径 ϕ 4.4m
